FARSKÝ KOSTOL NAJSVÄTEJŠEJ TROJICE (SV. DEMETERA) V LUDANICIACH

MARTIN HANUŠ – MILOTA FLOREKOVÁ – MARTIN BÓNA

Abstract: *The parish church of Holy Trinity (St. Demetrius) in Ludanice. The article presents archival, archeological and architectural survey of the parish church in Ludanice. Research was performed here concurrently with a total renewal of the building between 1998 and 2010, however for various reasons the research could have only partial character. Despite his limited extent, the study offers a complex view of the sacral building's history, which had its origins likely in the late Roman period. Apart from architecture, the article analyzes the church cemetery, the original title of the church – St. Demetrius and the beginnings of the nearby village center settlement.*

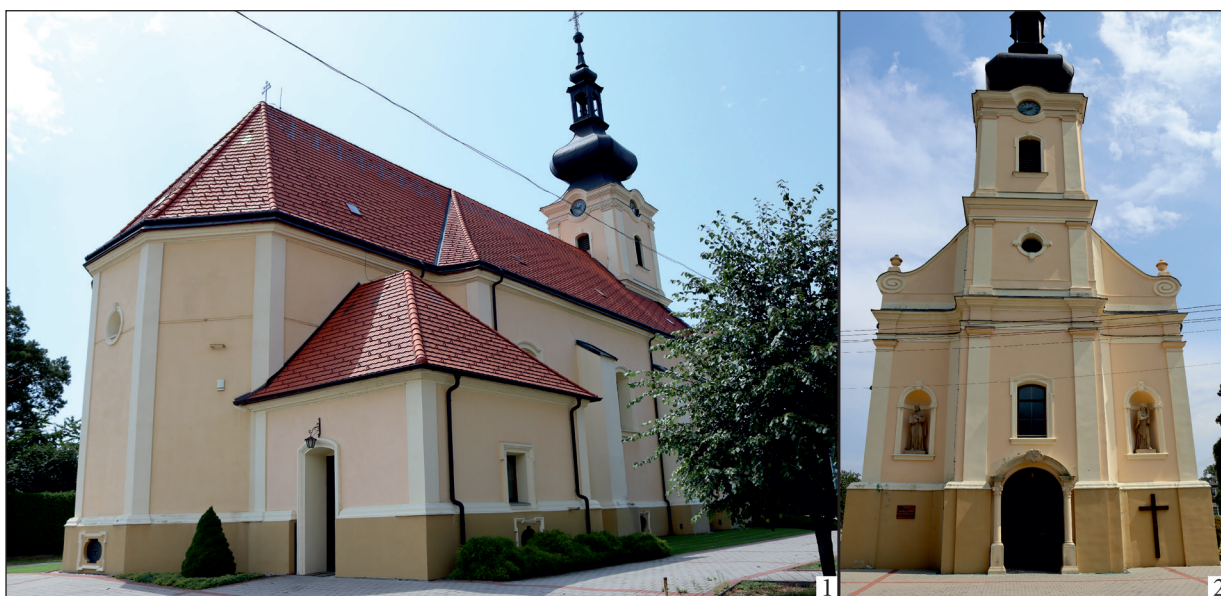
Obr. 1. Ludanice – farský Kostol Najsvätejšej Trojice: 1 – východný uzáver, sakristia a severná fasáda, 2 – západná fasáda (foto: M. Hanuš 2019).

Fig. 1. Ludanice – parish church of the Holy trinity: 1 – east apse, sacristy and north façade, 2 – west façade (photo: M. Hanuš 2019).

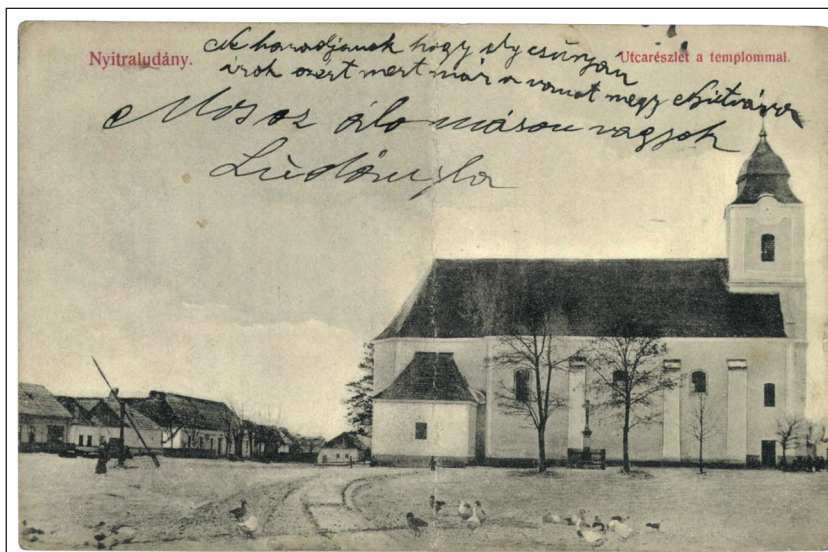
Obr. 3. Ludanice – farský kostol. Pohľad na severnú fasádu, pred rokom 1910 (zdroj: <https://gallery.hungaricana.hu/en/SzerencsKepeslap/1226340/>).

Fig. 3. Ludanice – parish church. View of the north façade, before 1910 (source: <https://gallery.hungaricana.hu/en/SzerencsKepeslap/1226340/>).

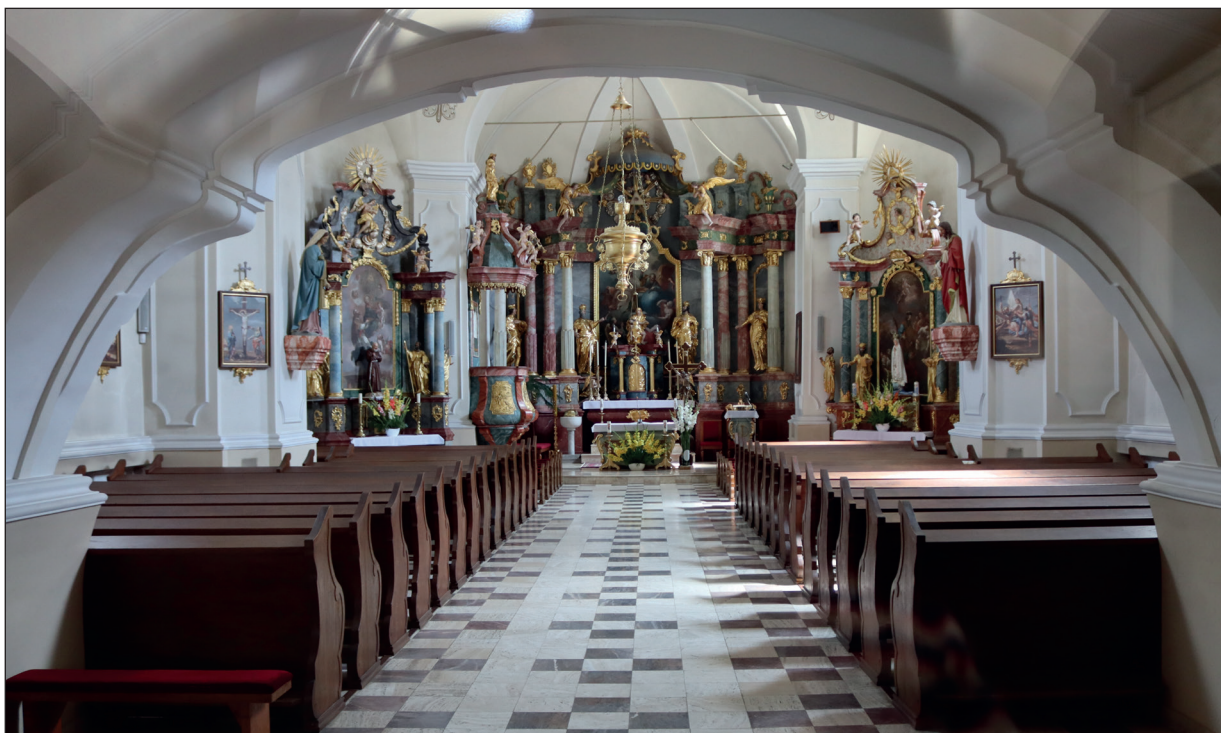
Obr. 4. Ludanice – farský kostol. Interiér lode a presbytéria s obnoveným barokovým mobiliárom (foto: M. Hanuš 2019).
Fig. 4. Ludanice – parish church. Nave and presbytery interior with renewed baroque furnishings (photo: M. Hanuš 2019).

Kostolný mobiliár prešiel zložitým vývojom, ktorému sa v tejto štúdii nemožno podrobne venovať. V súčasnosti sa v kostole nachádzajú tri oltáre, hlavný a dva bočné, ktoré spolu tvoria umelecko-historicky jednotný celok a pochádzajú z barokovej úpravy kostola z 18. storočia (obr. 4). Hlavný oltár je zasvätený Najsvätejšej Trojici, naľavo sa nachádza Oltár svätého Jána Nepomuckého a napravo Oltár svätých Kozmu a Damiána, pričom jeho obraz údajne pochádza zo zaniknutého opátskeho kostola v Ludaniciach (Ševčíková 2000), čo je potrebné overiť ďalším výskumom.

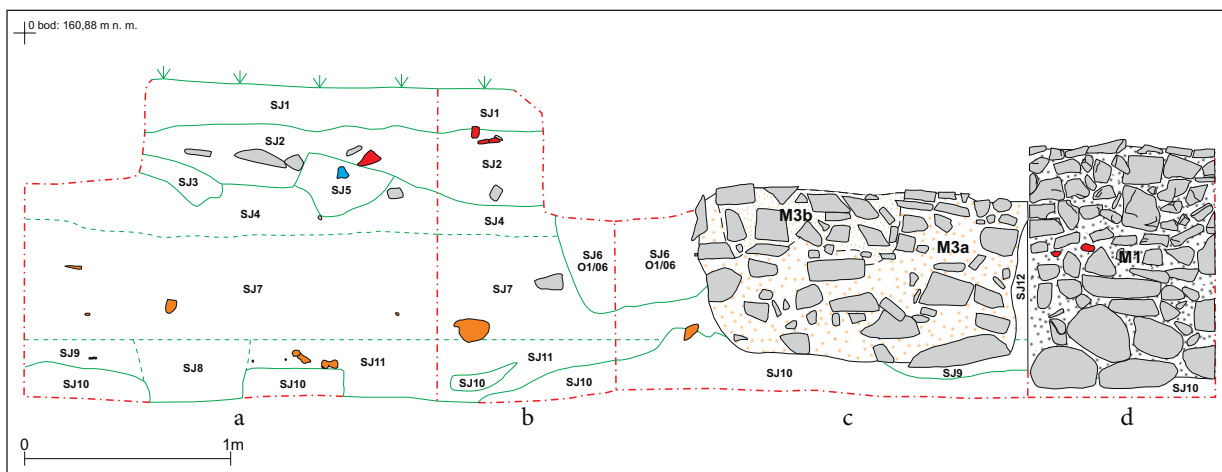
Obr. 9. Ludanice – farský kostol. Profily sondy z roku 2006: a – západný, b – severný, c – východný, d – južný (autor: M. Hanuš).

Fig. 9. Ludanice – parish church. Sondage profile from 2006: a – west, b – north, c – east, d – south (author: M. Hanuš).

priemyselne produkovanej škridle. Do prvého horizontu môžeme zaradiť aj zásah zachytený v severovýchodnom rohu sondy označený ako objekt O1. Na jeho recentné datovanie jednoznačne poukázal nález plastu v jeho zásype (SJ6). Vznik objektu by mohol súvisieť s odkrývaním zachytených múrov farníkmi pri obnove kostola (obr. 9, 10).

Druhý horizont predstavuje sivé súvrstvie (SJ2, SJ3, SJ5; obr. 9, 10) obsahujúce stavebnú deštrukciu (malta, kamene, fragmenty tehál; úroveň 160,43 m n. m.). Vrstvy vznikli pravdepodobne počas barokovej prestavby farského kostola, ktorá sa realizovala v 50. rokoch 18. storočia. Vtedy bolo asanované pôvodné presbytérium a sakristia kostola. Túto interpretáciu naznačuje skutočnosť, že niveleta koruny odkrytých murív (M1–M3, úroveň 160,36 m n. m.) sa nachádza približne v úrovni súvrstvia. Na datovanie horizontu poukazujú aj nálezy novovekého skla (obr. 13: 24–27) a novovekej keramiky (obr. 13: 16, 18–22). Okrem toho sa tu našli aj fragmenty staršej stredovekej keramiky, klinčov a kostí.

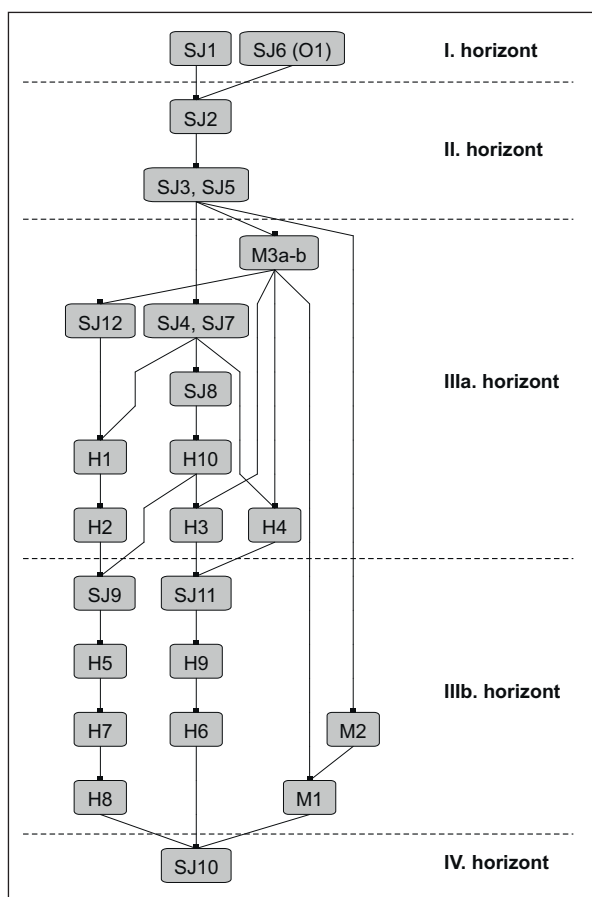
Obr. 10. Ludanice – farský kostol. Matica stratigrafických vzťahov v sonde z roku 2006 (autor: M. Hanuš).

Fig. 10. Ludanice – parish church. Matrix of stratigraphic relationships in 2006 sondage (author: M. Hanuš).

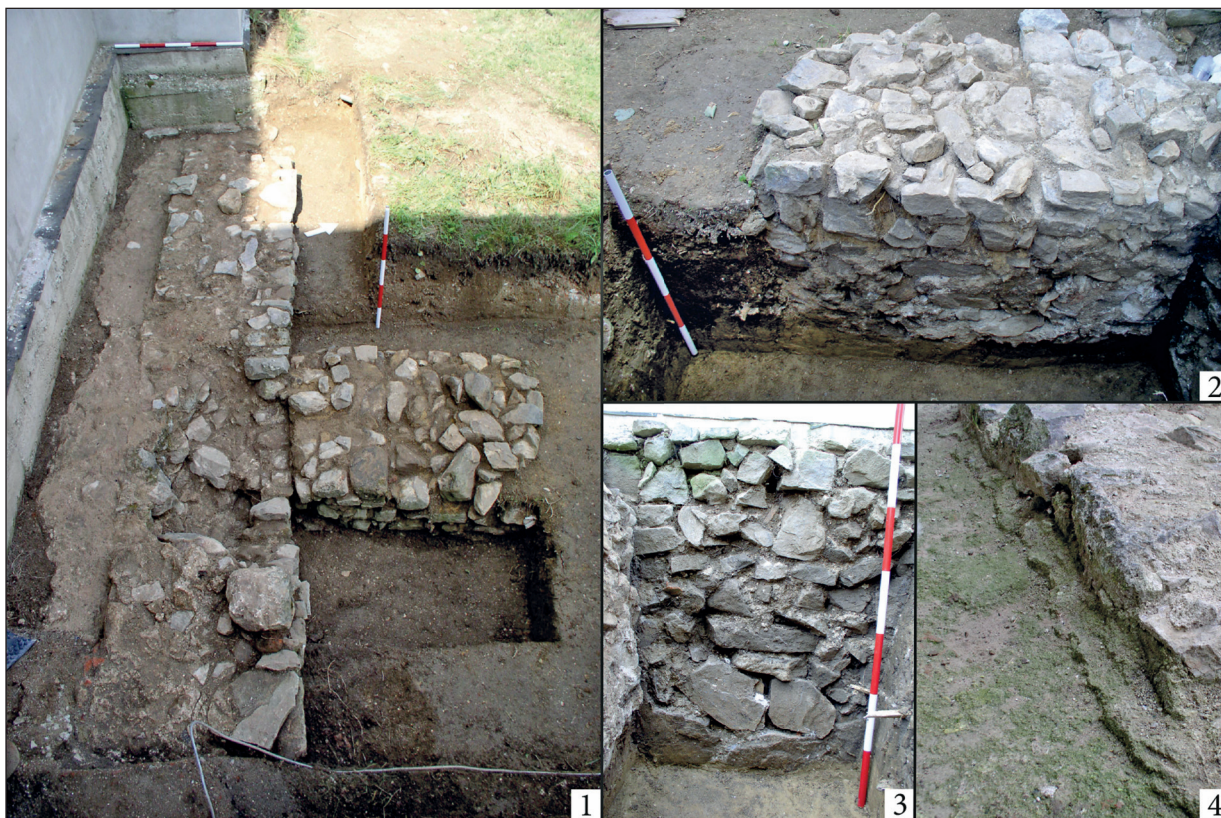
Obr. 11. Ludanice – farský kostol. Odkrytá architektúra pri severnej fasáde kostola: 1 – celkový pohľad, 2 – západné líce oporného piliera (M3), 3 – severné líce sakristie (M1), 4 – kontakt interiérovej dlážky (M2) a múru sakristie (M1; foto: M. Hanuš 2006).

Fig. 11. Ludanice – parish church. Uncovered architecture by the north façade: 1 – overall view, 2 – western side of support pillar (M3), 3 – north face of sacristy (M1), 4 – contact between interior floor (M2) and the wall of the sacristy (M1; photo: M. Hanuš 2006).

a východným oporným pilierom, zachytené murovivo prebiehajúce paralelne s loďou kostola aj s oporným pilierom priliehajúcim k nemu zo severnej strany (obr. 8, 11, 16).

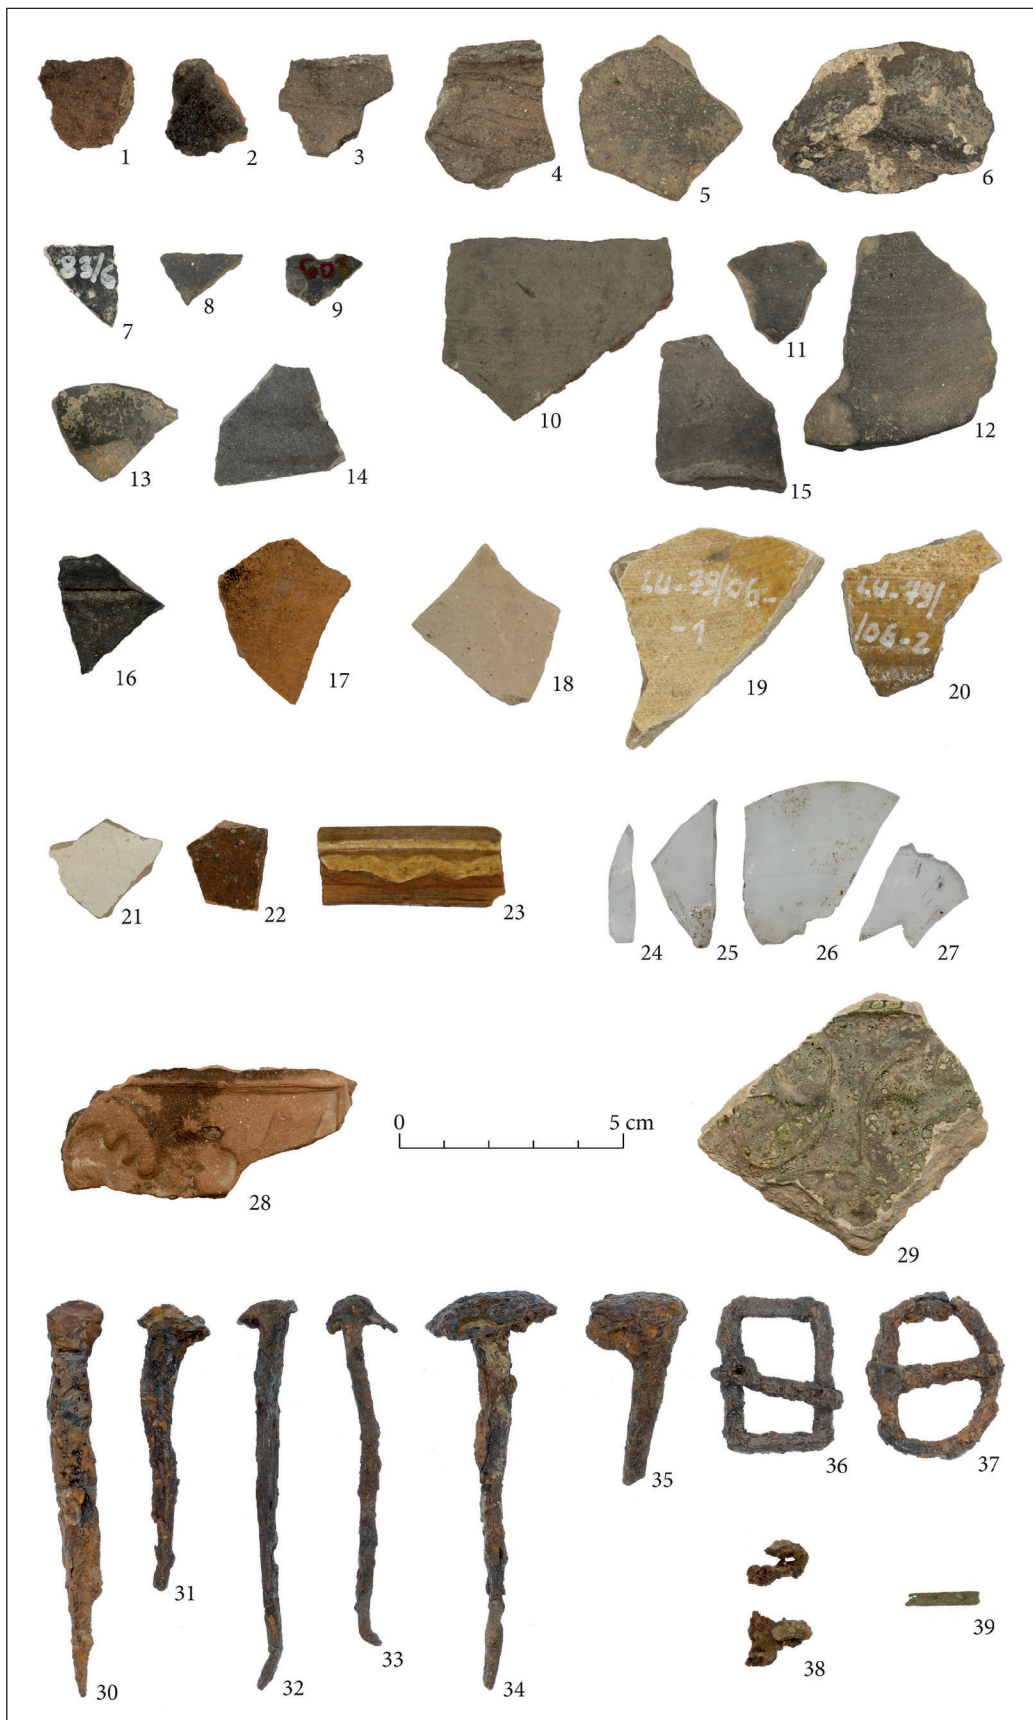
Obr. 13. Ludanice – farský kostol. Nálezy zo sondy z roku 2006 (autor: M. Hanuš).

Fig. 13. Ludanice – parish church. Finds in 2006 sondage (author: M. Hanuš).

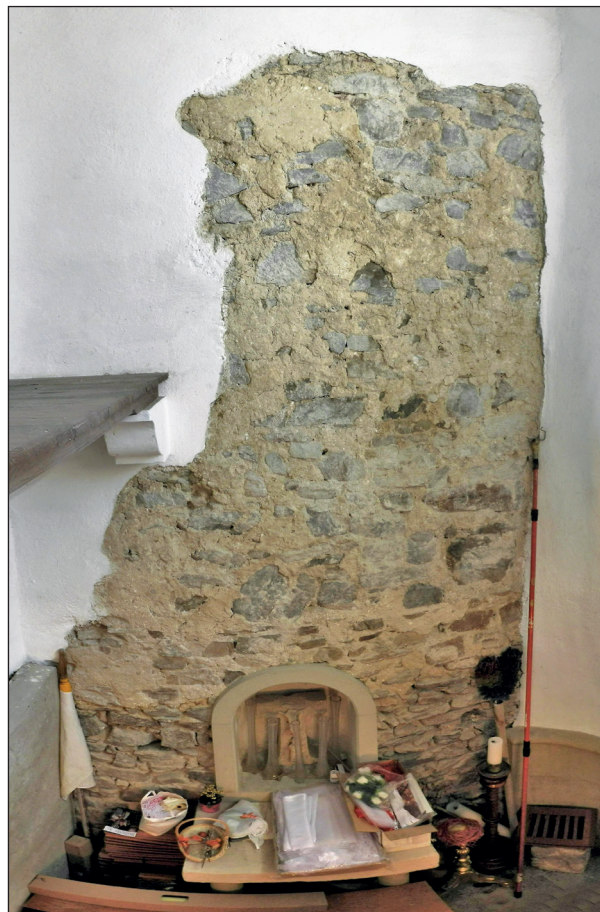
Obr. 15. Ludanice – farský kostol. Prezentované stredoveké murivo západnej fasády stredovekej lode (foto: M. Bóna 2007).

Fig. 15. Ludanice – parish church. Presented medieval masonry of the west façade medieval nave (photo: M. Bóna 2007).

prístavby odprezentované kamenné murivo južného okraja fasády do výšky 7 metrov (obr. 15). Táto výška zároveň definuje aj predpokladanú výšku celej lode. Severná fasáda lode bola v čase obhliadok už plošne omietnutá a o prítomnosti stredovekého muriva v nej možno usúdiť len podľa lokálne odkrytého zamurovaného okna (obr. 17: 1).

surviving masonry was at least 7 meters tall (Fig. 15). Stratigraphic research from archeological survey allows to estimate the original height at roughly 7.5 meters. Geological sondage performed around the church in 2000 are also relevant in determining the proportions of the façades. One sample by the north façade of the original nave reached the bottom of the stone foundation at a depth of 1.8 meters from the current terrain.

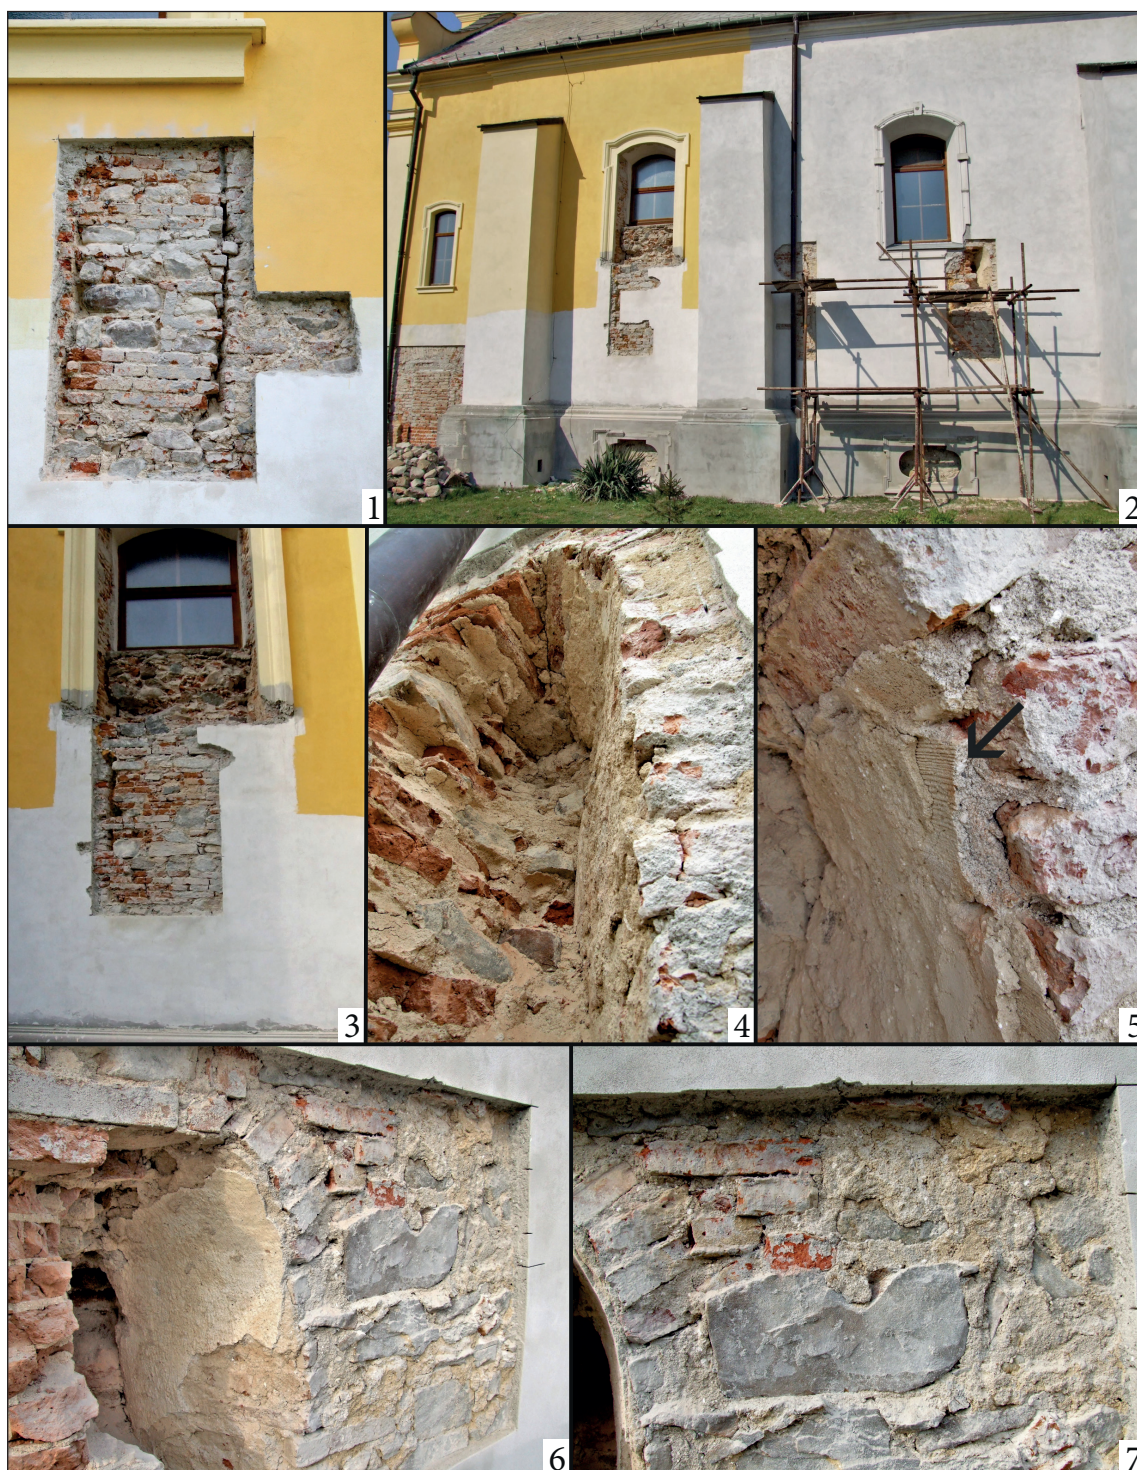
Obr. 17. Ludanice – farský kostol. Zamurované a čiastočne odkryté stredoveké okná severnej a južnej fasády lode: 1 – okno na severnej fasáde, 2 – celkový pohľad na južnú fasádu s trojicou stredovekých okien, 3 – západné okno južnej fasády, 4 – stredné okno južnej fasády, 5 – zvyšky maltových odtlačkov doskového debnenia v záklenku stredného okna južnej fasády, 6 – záklenok východného okna južnej fasády, 7 – štruktúra muriva v okolí záklenku východného okna južnej fasády (foto: M. Bóna 2007).

Fig. 17. Ludanice – parish church. Walled-in and partially uncovered medieval windows on the north and south façades: 1 – window on north façade, 2 – overall view of the south façade with three medieval windows, 3 – west window of south façade, 4 – central window of south façade, 5 – remains of board formwork plaster fingerprints in the central window arc of the south façade, 6 – eastern window arc of the south façade, 7 – masonry structure around the arc of the eastern window on the south façade (photo: M. Bóna 2007).

Charakter okien stredovekej lode sa najlepšie zmapoval na južnej fasáde, kde sa odkryli zvyšky troch zamurovaných okenných otvorov (obr. 17: 2). Po čiastočnom odstránení zamuroviek sa ukázalo, že išlo o tvarovo jednotné úzke štrbinové polkruhovo ukončené okná s obojstranne roztvárajúcimi špaletami. Rozostup medzi oknami činil 2,4 a 2,6 metra, pričom najzápadnejšie bolo vzdialené 3,2 metra od juhozápadného nárožia lode. Vnútorňa štrbina okien dosahovala šírku okolo 36 cm a smerom von sa okná roztvárali na 88 cm (obr. 17: 3–7; 18). Na fasáde tak okná dosahovali výšku okolo 203 cm a vnútorná štrbina, ktorá nebola ucelene odkrývaná, mohla mať výšku okolo 150 cm. Počas reštaurátorského odkrývania okien bol v štrbine jedného z okien zistený aj zvyšok dreveného rámu s výplňou, pravdepodobne mladšieho pôvodu (Podolínsky). Okná na rozdiel od kamenného materiálu múrov boli ale ucelene vymurované z pálených tehál. Tehly dosahovali rozmery 28–29 × 12,5 × 6 cm a v ich štruktúre sa vyskytovali plevy. Podľa spôsobu previazania tehlových špalet s kamenným murivom lode a podľa jednotného materiálu malty i omietky v oboch konštrukciách (obr. 17: 7) možno usudzovať o primárnom pôvode okien v murive lode, a to napriek ich odlišnému stavebnému materiálu. Podľa najucelenejšie zachovaného stredného a východného okna môžeme predpokladať, že všetky tri sa nachádzali v rovnakej
